RESTAURAÇÃO E RECUPERAÇÃO DAS MANIFESTAÇÕES PATOLÓGICAS EM CONCRETO ARMADO

RESTORATION AND RECOVERY OF PATHOLOGICAL MANIFESTATIONS IN REINFORCED CONCRETE

SILVA, José Henrique Orlando¹

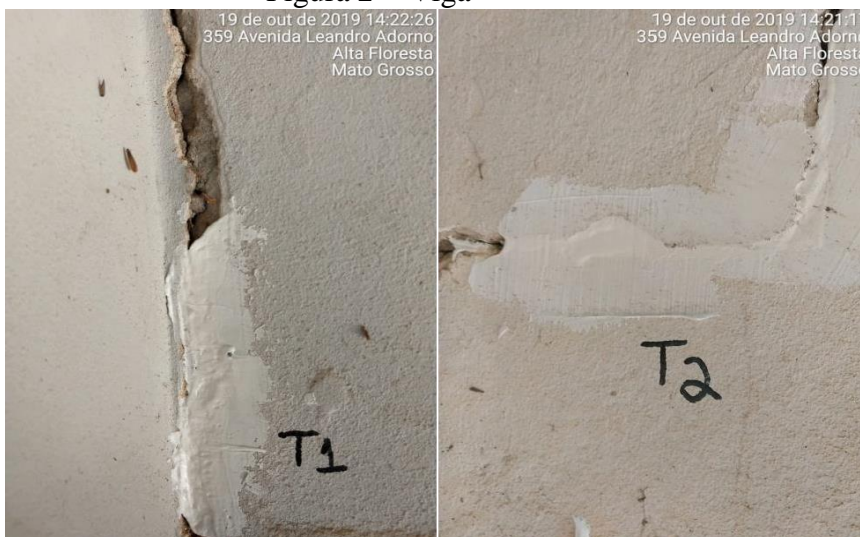
Figura 2 - Viga

Durante a inspeção e análise da edificação de concreto armado da Faculdade de Direito de Alta Floresta foram identificadas duas trincas ativas, que foram nomeadas como T1 e T2, como demonstra a Figura 2, apresentada a seguir. De acordo com o presente artigo, tais trincas podem ser classificadas como trincas de tração (pelo esforço de flexão) ou trincas devido à compressão, em razão do carregamento elevado da estrutura e de uso indevido e mal planejado do material construtivo.

Com base na análise destas trincas foi possível observar que as principais causas, que levaram a sua ocorrência, estão associadas a má execução (técnicas ou ações falhas de construção) e ao excesso de peso na estrutura educacional. Uma vez que, foram encontrados, também, erros de execução em outras regiões da obra, como é possível observar na Figura 3.

Com base nestas informações e o conhecimento de tais técnicas é possível sugerir a melhor alternativa para a correção das trincas, encontradas na unidade educacional, tendo em vista os materiais e equipamentos disponíveis no mercado e na região, para esta finalidade. Desta forma, o tratamento a ser executado deveria contar com o emprego de uma maquina com disco de corte (alvenaria) para efetuar, primeiramente, o corte da trinca e assim, gerar uma abertura de 3 cm de largura.

Em seguida, propor a limpeza da abertura, com o objetivo de retirar os materiais que possuam estado de degradação (perda das propriedades de resistência), para a aplicação de argamassa. Após tal aplicação, o método pode contar com a instalação uma tela tapa trincas, a qual é capaz de suportar a movimentação e dilatação da estrutura, juntamente com sistema de bandagem central, anti-mofo, de alta resistência.

Após este processo e da espera de um período de 24 horas, torna-se necessário a aplicação de uma camada de massa corrida, por cima da tela. Após novamente 24 horas, poderia ser executada a ultima etapa do método de restauração, a pintura do bloco. Interessante ressaltar que as trincas se encontram em locais secos, caso estivessem localizadas em ambientes de exposição a água, deveria ser aplicada, em vez da massa corrida, a massa acrílica.

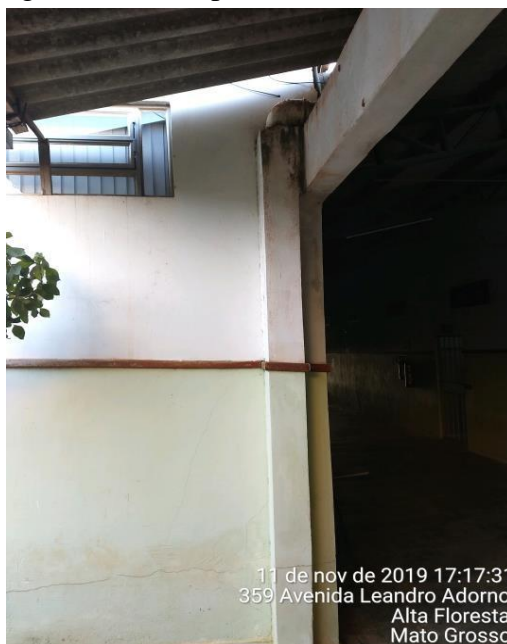
Figura 3 - Exemplo de erros na estrutura

Através da presente Figura, é possível notar a presença de um tubo pluvial em meio a um pilar, que constitui um elemento estrutural importante, que deve ser dimensionado para receber cargas e, portanto, atuar no suporte. A existência desse tubo, favorece a perda de resistência no pilar e, conseqüentemente, afeta e reduz a capacidade carga da estrutura, uma vez que, o pilar, como foi executado, não atende sua real função na edificação.
