CARBONATAÇÃO EM ESTRUTURAS DE CONCRETO

CARBONATING IN CONCRETE STRUCTURE

Lucas Albuquerque RODRIGUES¹, Adilson Côrte Souza JÚNIOR²

Recebido em 01 de junho de 2019; Aceito em 31 de junho de 2019; Disponível *on line* em 12 de julho de 2019

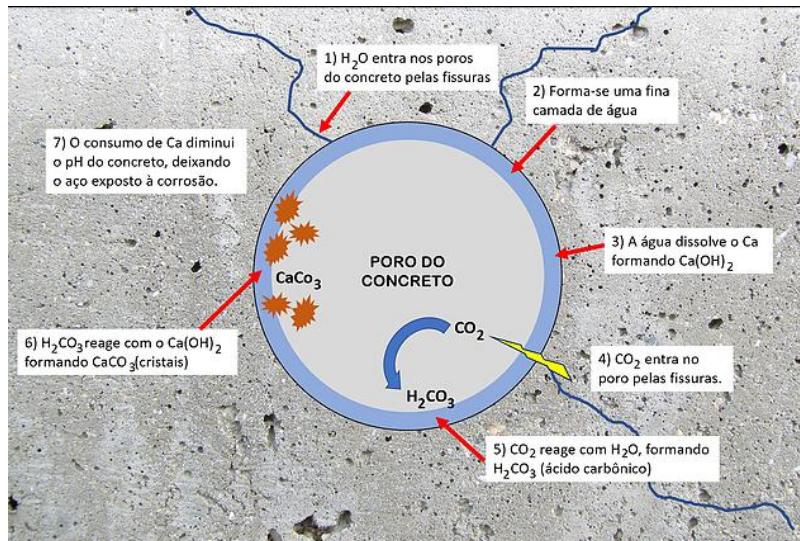
cobrimento do concreto for o dobro, resultará um aumento de 400% da vida útil da estrutura. O processo da carbonatação está representado na figura 1:

Figura 1: Processo no qual ocorre a carbonatação do concreto

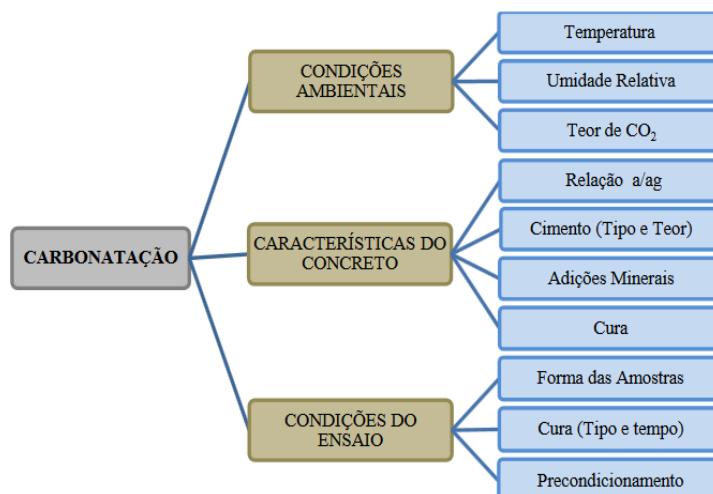
Organograma 1: Fatores que influencia a carbonatação

Para uma compreensão melhor dos fatores que influenciam a velocidade da carbonatação será mostrando um quadro dos fatores e as características, além de um organograma dos maiores causadores desse elemento corrosivo, e dar um destaque as condições ambientais (Temperatura, Umidade e Teor de CO₂), que são os fatores que mais acelera a corrosão em comparação aos outros. (PERIM, 2013)

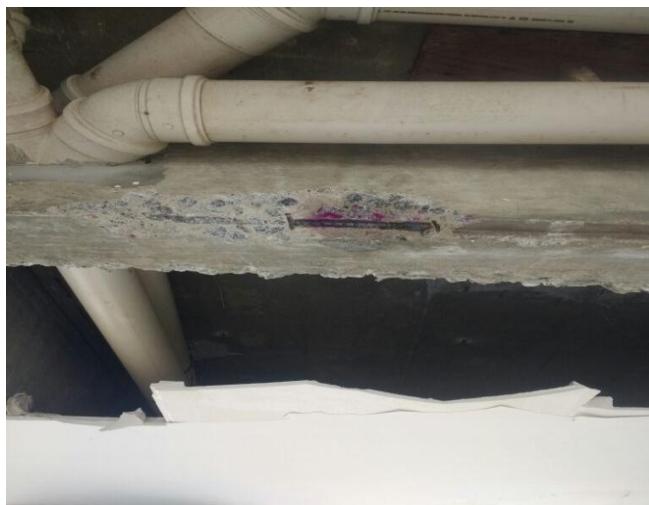
solução alcalina presente no concreto, rica em hidróxido de cálcio, modificando sua cor de acordo com o valor de seu pH (CASCUDO; CARASEK, 2011). Como mostra a figura 3.

Figura 3 - Teste com a fenolftaleína
 Fonte: Autor (2018).

Depois do processo de reconhecimento e medições das áreas corrosivas, foram utilizados testes de medidores de corrosão: a fenolftaleína como foi visto na figura 3 e a diferença de potencial, como pode ser visto a seguir:

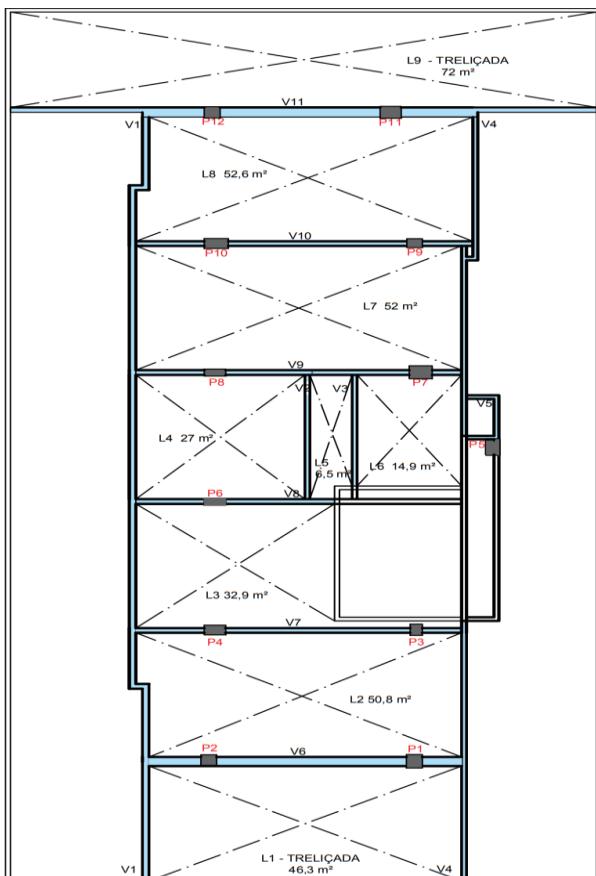
A Planta baixa do térreo foi dividido em 12 pilares, 11 vigamentos e 9 lajes, como forma de localizar e facilitar a demarcação

das áreas de corrosão, uma vez que o projeto estrutural e o projeto de forma não esteve disponível, foi então elaborado uma planta de forma, como pode ser visto a seguir:

Figura 5 - Planta de forma do condomínio
Fonte: Autor (2018).

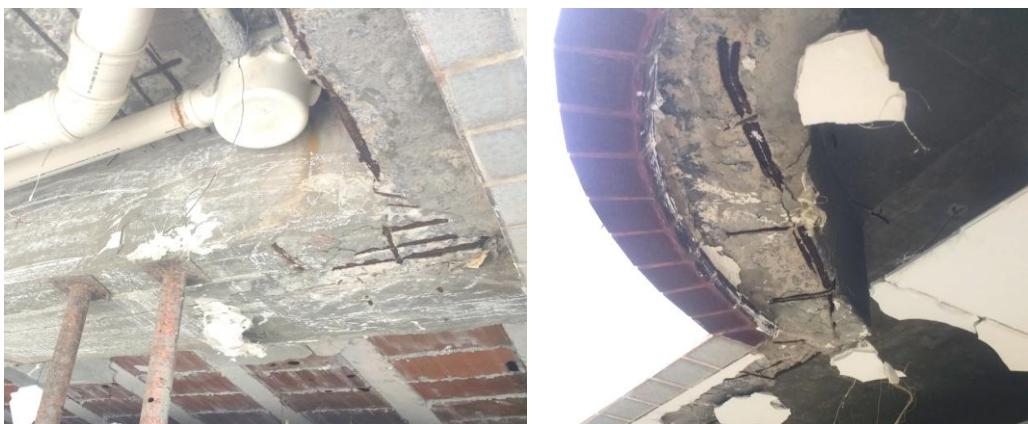
A classificação das áreas de acordo com o grau de corrosão foram classificados os locais de acordo com a seu grau de deterioração: crítico, regular ou mínimo. O estado crítico é aquele que compromete diretamente a estrutura e coloca em risco a segurança das pessoas. O estado regular compromete parcialmente o desempenho da estrutura, com funcionalidade estrutural a níveis aceitáveis. O estado mínimo foi delimitado a áreas que tem potencial de se tornarem áreas razoáveis, por meio de teste amostral das estruturas que não apresentaram visivelmente patologias (rachaduras, fissuras, corrosão). Como pode se ver nas figuras a seguir:

Figura 6 - Viga “a” e viga “b” em estado crítico de corrosão
 Fonte: Autor (2018).

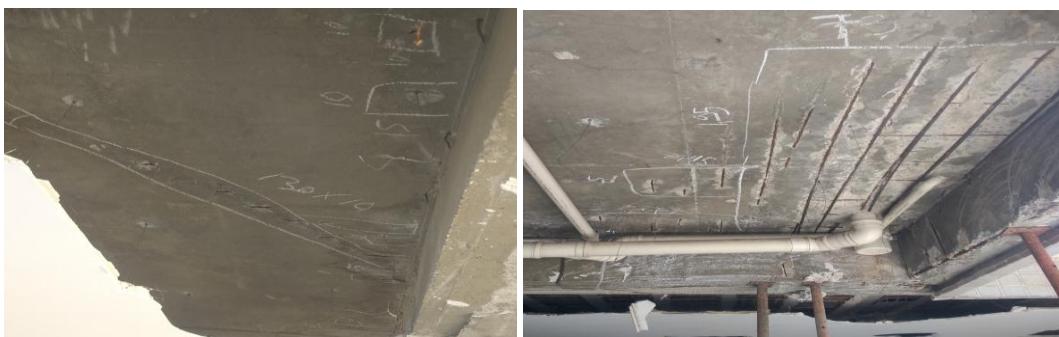
Figura 7 - Laje “a” em estado regular. Laje “b” em estado crítico
 Fonte: Autor (2018).

As demarcações com giz nas lajes foram feitas para mostrar as áreas, onde deveriam retirar o concreto para fazer os testes e posteriormente executar a recuperação da estrutura.

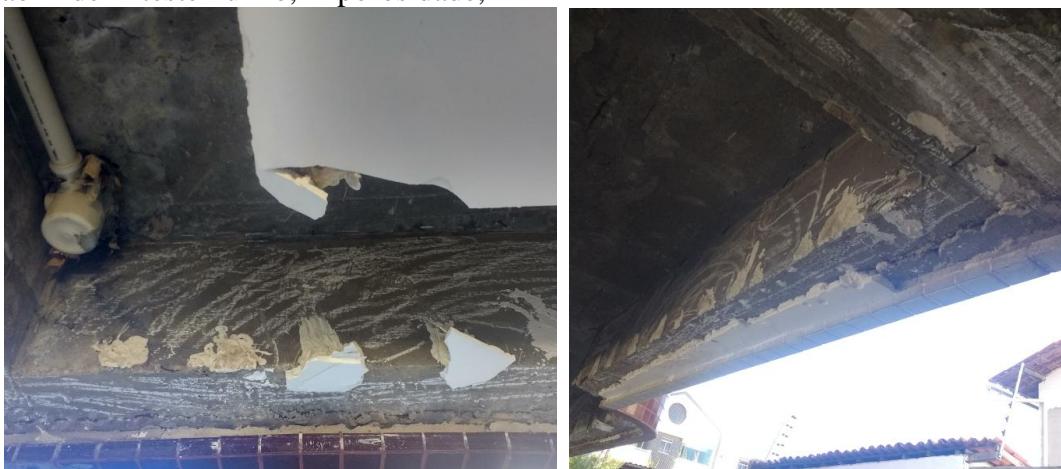
Figura 8 - Vigas “a” e “b” em estado de área de estado mínimo de corrosão, demarcada após teste de diferença de potencial nas áreas próximas aos focos de corrosão crítica.

As áreas dos graus de corrosões foram através dos testes com a fenolftaleína (para verificação da profundidade de carbonatação e sua determinação) e testes de medição de diferença de potencial (que verifica a

probabilidade de haver corrosão nas armaduras).

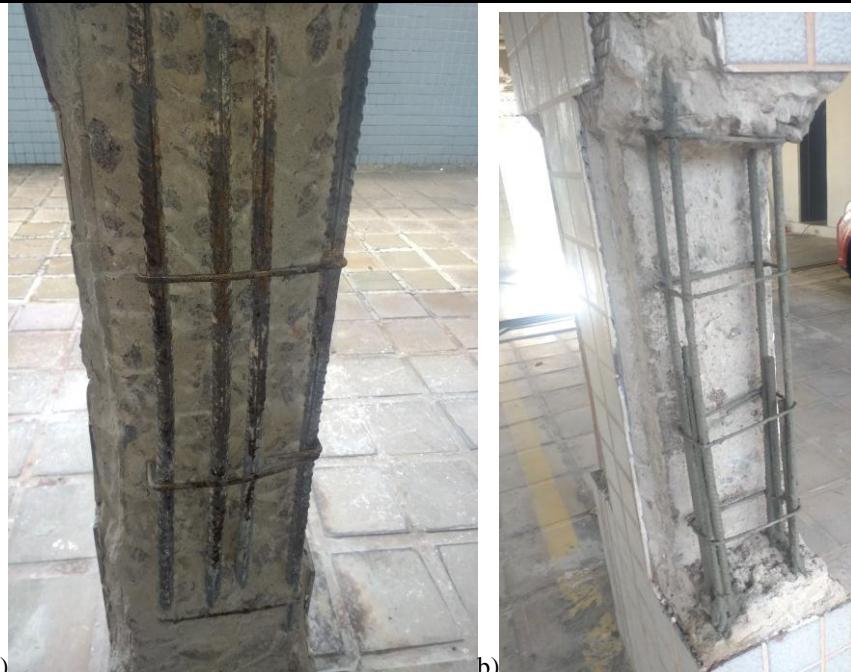
Depois dos estudos de recuperação, foi então retirado o concreto em locais de corrosão avançado; Lixamento com esmerilhadeira nas ferragens para retirar a corrosão; Pintura com anticorrosivo; Utilização do cobrimento de 3 cm (exigido por norma). Como mostra a figura a seguir:

Figura 9: a) Estado de conservação do pilar encontrado na obra; b) Processo de recuperação de outro pilar, depois de retirado o concreto carbonatado, retirado à corrosão da armadura, passado pintura com anticorrosivo, esperando apenas o processo de recobrimento da armadura.
