INSPEÇÕES EM PONTES DE CONCRETO ARMADO – UM ESTUDO DE CASO NA PONTE SOBRE O RIO SANTA HELENA - MT 206

INSPECTIONS ON REINFORCED CONCRETE BRIDGES - A CASE STUDY ON THE BRIDGE OVER THE SANTA HELENA RIVER - MT 206

Assim, esse estudo objetivou um estudo de caso na ponte sobre o rio Santa Helena, na MT-206, que liga as cidades de Alta Floresta-MT a Paranaita-MT. Primeiramente, foi identificada a sua classificação de acordo com alguns critérios, para que em seguida, obedecendo aos requisitos estabelecidos na norma DNIT 010/2004 – PRO, execute-se uma inspeção que possibilite a identificação das patologias presentes.

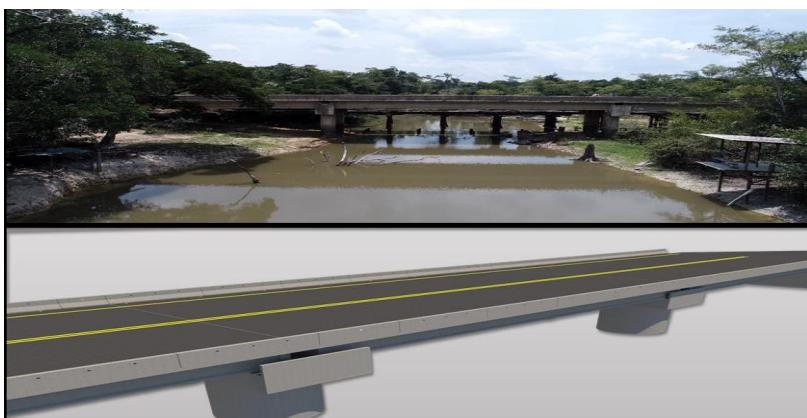
Figura 5 – Ponte sobre rio Santa Helena

Os requisitos mínimos para realizar, com segurança, uma inspeção confiável e completa são o planejamento e a programação adequada; estas duas atividades deverão abordar a inspeção, com objetivo de verificar a existência de patologias na Obra de Arte Especial (OAE) em questão, analisando seus elementos. Deve haver um dimensionamento da equipe, que nesse caso foram três pessoas.

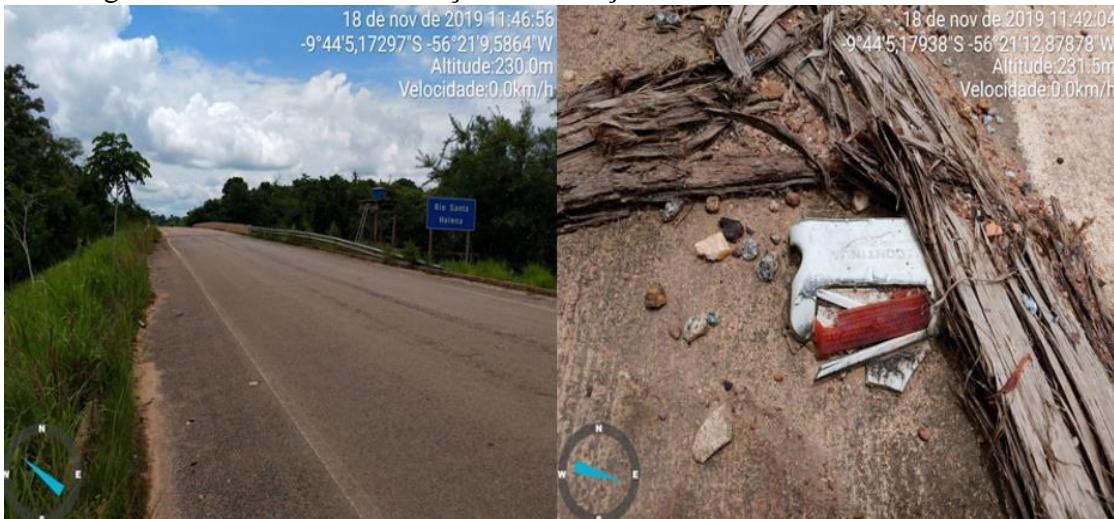
Figura 6 - Placa de identificação/Sinalizações horizontais tachas e faixas

As sinalizações averiguadas são itens permanentes do local, sendo que na OAE, notou-se a ausência de placa identificação da estrutura no acesso sentido Paranaita, e carência de informações na placa existente no acesso Alta Floresta, indicando apenas o nome do rio sem informação de extensão. Sinalizações horizontais, como as tachas refletivas, também apresentam ineficiência, pois os componentes refletivos estão danificados e alguns obstruídos por pedaços de madeiras e vegetação. Outras sinalizações horizontais como faixas de delimitação de pista e passeio apresentam desgaste, conforme ilustra a Figura 6.

A manutenção do tipo preventiva, com frequência anual, tendo por objetivo garantir o objetivo da sinalização, qual seja, a condução segura do tráfego (veicular ou de pedestre), permitindo sua visibilidade, a compreensão pelos usuários da OAE e a trafegabilidade em segurança. Assim, os trabalhos são:

- Proteger os pontos de coleta de água dos sistemas de drenagem, evitando tamponamentos;
- Remover detritos, material vegetativo e materiais estranhos, com ferramentas manuais ou mecânicas, evitando a danificação do elemento de sinalização, especialmente de concreto;
- Limpar todas as superfícies dos sinais com escova e sabão. Pode ser utilizada água ajato regulando a pressão para que ela não danifique o sinal ou elemento, especialmente tinta;
- Realinhar ou reparar os sinais e dispositivos que permitam que ela volte a funcionar adequadamente.

Essa é uma manutenção corretiva, tem por objetivo garantir a trafegabilidade em segurança, com informações adequadas e atualizadas, com a frequência sob demanda. Os trabalhos recomendados são:

- Aplicar pintura refletiva se necessário nos locais detalhados nas inspeções;
- Substituir os sinais e dispositivos danificados;
- Instalar elementos necessários de sinalização.

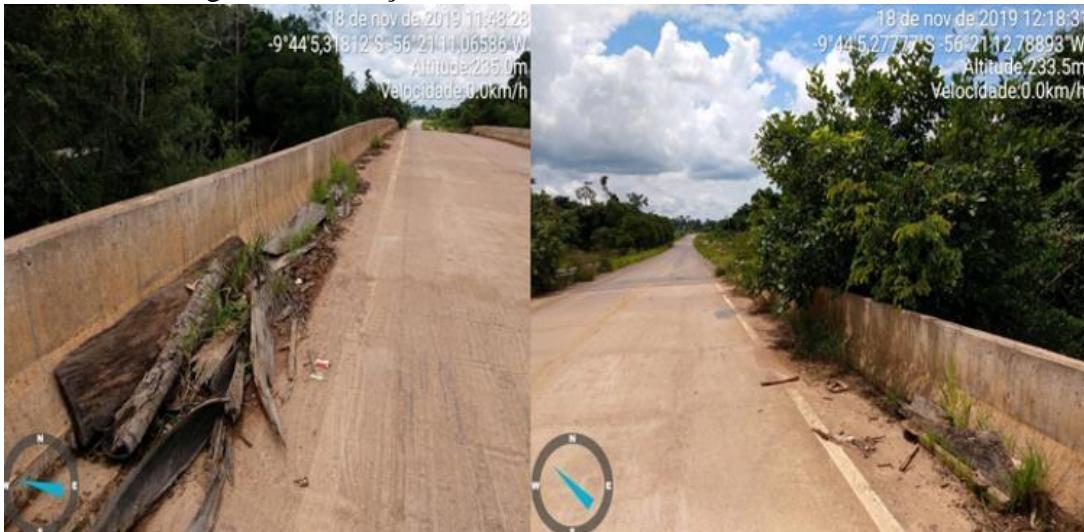
Figura 7 – Situação encontrada no tabuleiro da OAE

O tabuleiro apresenta boas condições para suportar o tráfego, protegendo elementos inferiores contra interpéries. Não apresenta desgaste mecânico ou deteriorização, sem desgaste adicional. Como ponto negativo do elemento, cita-se a sua limpeza, havendo sujeira acumulada como terra, detritos de madeira e vegetação, que podem obstruir o sistema de drenagem causando entupimento dos drenos, e impossibilitando a drenagem adequada. O crescimento de vegetação de pequeno porte, próximo a pista de passeio, bloqueia a passagem de pedestres, obrigando-os a invadir a pista de trânsito de veículos, conforme mostra a Figura 7.

Essa manutenção é do tipo programada, com o objetivo de garantir a limpeza do tabuleiro e a conservação da superfície de rolamento, para continuidade do tráfego e a segurança aos usuários, com frequência de a cada dois anos. Os trabalhos sugeridos são:

- Proteger os pontos de coleção da água dos sistemas de drenagem, para evitar tamponamentos;
- Retirar da área deste elemento colônias de insetos, morcegos ou ninhos de aves, que podem afetar a estrutura, segurança e comodidade dos usuários;
- Realizar a limpeza da parte dos sistemas de drenagem visíveis nos tabuleiros (sumidouros, caixas, etc.), o uso de equipamentos de vácuo pode ser considerado como alternativa, se necessário;
- Proteger as bordas da ponte para evitar contaminação de corpos de água com resíduos da lavagem ou danos em estruturas vizinhas;
- Limpar todas as superfícies expostas com água limpa a jato, regulando a pressão para que ela não danifique o concreto, o reboco, as tintas ou outros materiais.

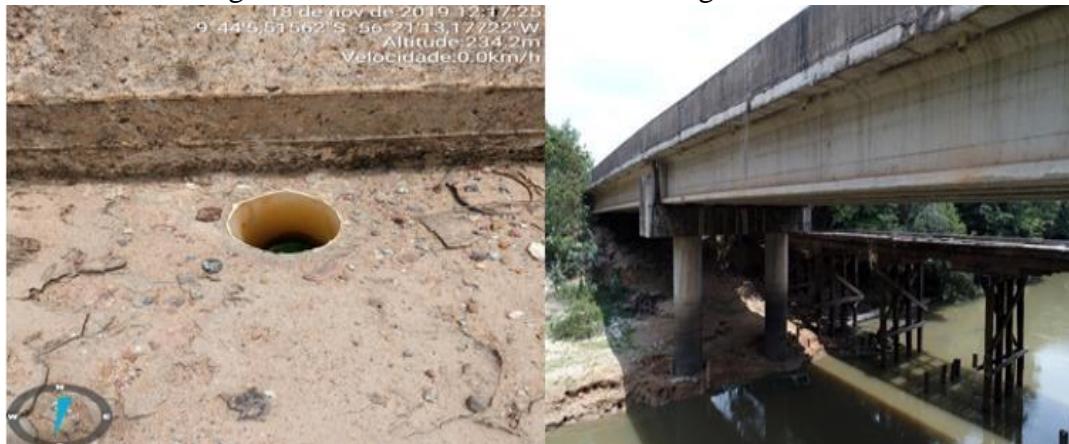
Figura 8 – Análise do sistema de drenagem

O sistema de drenagem da estrutura apresentou bom funcionamento, mesmo com o tabuleiro sujo no momento da análise. Dispositivos de drenos sem bloqueios e todas as pingadeiras em ótimo estado, sem escoamento livre pelas bordas, mantendo a estrutura inferior protegida. Além do mais, seu desenvolvimento altimétrico em rampa curvilínea ajudam consideravelmente, conforme Figura 8.

Essa manutenção é do tipo preventiva, com o objetivo de garantir o funcionamento do sistema de drenagem da ponte e a condução correta da água, procurando diminuir a afetação de elementos de super, meso ou infraestrutura e possíveis acidentes ocasionados por falta de atrito na superfície. Frequência indicada é de, no mínimo uma vez por ano. Os trabalhos indicados são:

- Em todos os elementos do sistema, proceder a retirada de materiais alheios, solo, vegetação, etc., mediante o emprego de ferramentas manuais. Dependendo da dificuldade poderão ser utilizados furadores e raspadores, sem que sejam danificadas as estruturas ou outros elementos;
- Empilhar o material coletado e retirar adequadamente do local da OAE.

Após a limpeza dos sistemas de drenagem, recomenda-se revisar as conexões das pingadeiras, caixas e desagues ao sistema de condução, e realizar os reparos necessários para evitar vazamentos, especialmente nas uniões.

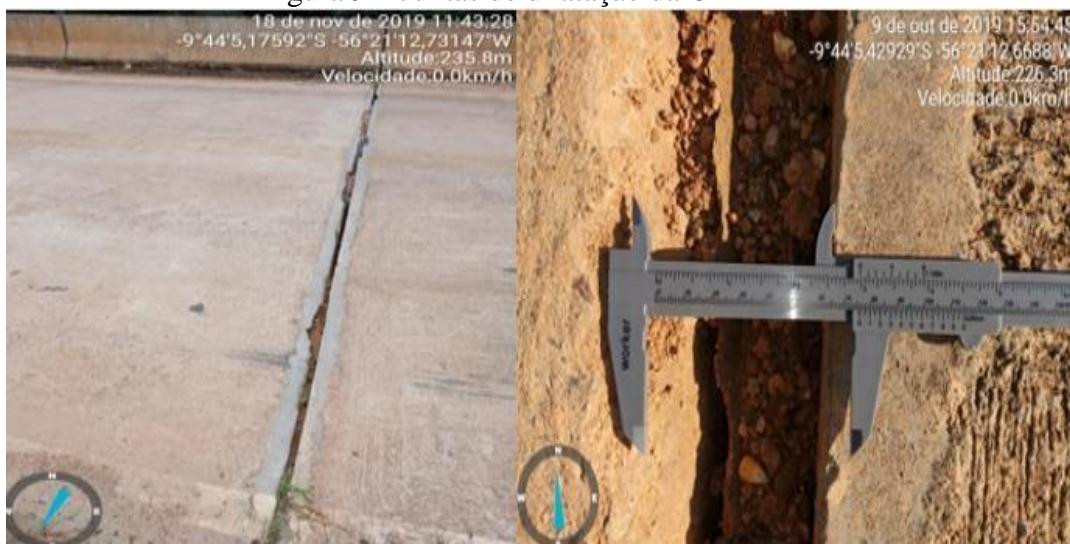
Figura 9 – Juntas de dilatação da OAE

As juntas de dilatação manifestaram algumas irregularidades que podem afetar o desempenho da estrutura, limitando a capacidade de movimentação e expansão dos elementos do tabuleiro, e comprometendo o comportamento estrutural da ponte. Tratando-se de juntas classificadas como fechadas, são utilizados materiais elásticos no seu preenchimento para evitar

que detritos se infiltrarem entre elas e evitem a passagem de água para elementos inferiores. O material elástico está totalmente infuncional, ressecado e em muitos pontos já nem existem.

Desta forma a água da chuva está infiltrando e caindo sobre as travessas da estrutura, podendo causar problemas futuros no elemento. Além disso, com a ausência das vedações, que também exercem uma função de dar continuidade a pista, surgiu desgaste e deteriorização das bordas, causadas por impactos dos pneus dos carros, o que por sua vez, causa desconforto aos usuários e impacta na estrutura. As juntas podem ser observadas na Figura 9.

A manutenção é do tipo preventiva, objetivando garantir a funcionalidade, impermeabilidade e manter sua condição de projeto, com a frequência de, no mínimo uma vez por ano. Indicam-se os seguintes trabalhos:

- Limpar com jato de ar as juntas para retirar poeira, areia ou material estranho;
- Realizar limpeza manual, se precisar, para o retiro de materiais não eliminados com o jato de ar;
- Garantir durante o processo de limpeza do tabuleiro, que as juntas sejam limpas também, sem afetar sua conformação;
- Recolocar as selagens, segundo o tipo de junta.

Essa é do tipo manutenção corretiva, objetivando prover adequada operação do sistema de juntas e segurança ao tráfego, mantendo a impermeabilidade da OAE, sendo a frequência de acordo com o resultado de inspeção rotineira ou especial. Indicam-se os seguintes trabalhos:

- A sede da junta deverá estar seca, isenta de produtos graxos, livres de elementos sólidos no seu interior;
- A abertura da junta deverá ser reparada se apresentar esborcimento;
- Remover o sistema de junta existente;
- Preparar os elementos da nova junta, elementos de nivelamento, perfuração, ancoragem;
- Ângulo de proteção, segundo o tipo de junta a ser instalada;
- Aplicar o concreto ou elastómeros e permitir a cura;
- Instalar o material selante dentro da junta;
- Atender os procedimentos específicos que sejam indicados, segundo o fabricante do elemento;
- Limpar a área do reparo, retirando todo o material em excesso.

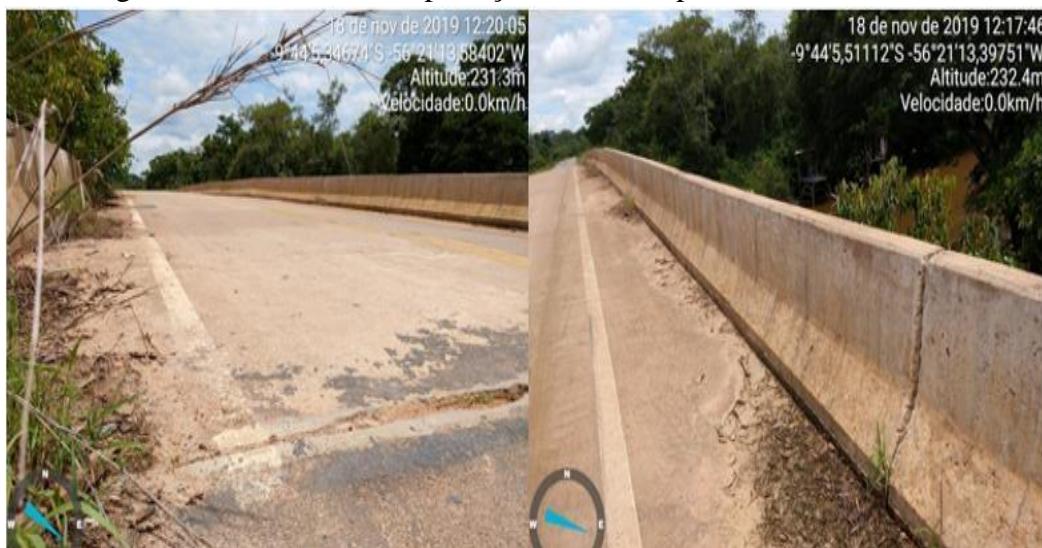
Figura 10 – Elementos de proteção e faixas especiais da OAE

A OAE possui apenas barreiras de concreto e faixa especial de passeio simples, suas barreiras são do tipo “new jersey”, localizadas nas extremidades laterais do tabuleiro, ao longo de toda extensão da ponte. Tem por função evitar a queda de veículos, porém, pedestres que por ali transitam, ficam desprotegidos. Os elementos de proteção apresentam bom estado, sem armaduras expostas, fissuras ou alguma imperfeição no concreto, conforme Figura 10.

Indica-se a manutenção programada, objetivando garantir a limpeza dos elementos de proteção: barreiras de concreto, defesas metálicas, guarda corpos e guarda rodas, para proteção do tráfego veicular e de pedestres, a cada dois anos. Os trabalhos indicados são:

- Manter ou garantir a rugosidade nas calçadas de pedestres;
- Para as faixas especiais realizar os trabalhos necessários de sinalização horizontal.

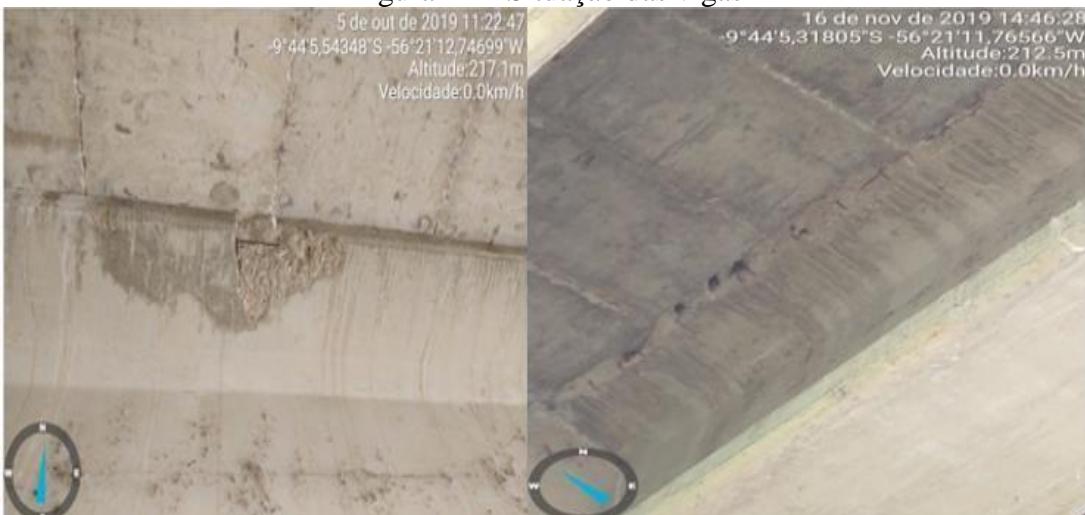
Figura 11 – Situação das vigas

A OAE em estudo é constituída por dezoito vigas em formato “I”, de concreto armado pré-moldadas, que em sua maioria apresentam ótimo estado de conservação, esbeltez e sem sinais de infiltrações. Algumas delas apresentam perca de concreto na parte superior, onde se apoiam as lajes, deixando armaduras expostas, conforme expõe a Figura 11.

Essa é uma manutenção corretiva, que objetiva restaurar a integridade estrutural de elementos de concreto, garantir o retiro do material contaminado e evitar que o dano progrida. A frequência é sob demanda, e indicam-se os trabalhos seguintes:

- Definir a área a ser tratada, delimitando um contorno geométrico linear da área a ser recuperada, segundo indicações da inspeção;
- Remover todo o concreto contaminado ao redor da armadura com corrosão, utilizando jateamento abrasivo (granilha de aço, óxido de alumínio, microesferas de vidro, hidrojateamento a ultra pressão, etc.) ou ferramentas adequadas (martelos mecânicos, ponteiros, etc.) para não induzir microfissuras no concreto e para não prejudicar ainda mais a armadura ou sua aderência ao concreto;

- Deverá ser realizado o retiro de todo material ao longo das laterais das barras da armadura corroída, garantindo que a sua extensão não se encontre imersa no concreto contaminado, o que poderia ocasionar um processo de corrosão ainda mais rápido e agressivo;

- Garantir na remoção, um espaço livre do concreto situado ao redor das barras expostas de no mínimo 2cm, visando garantir o acesso para limpeza das barras da armadura, assim como, permitir um adequado comprimento de ancoragem;

- Limpar cuidadosamente as barras corroídas, com escova de aço para pequenas áreas ou jateamento abrasivo para grandes áreas;
- Examinar cuidadosamente as barras corroídas e já limpas, para avaliação da perda da sua capacidade resistente; se a perda for superior a 10%, as barras devem ser suplementadas. Para realização de emendas nas armaduras, estas poderão ser realizadas por traspasse; por luvas com preenchimento metálico, rosqueadas ou prensadas, ou por solda. Outros tipos de emendas deverão ser justificados e aprovados por Engenheiro Especialista;

- Após a remoção de todos os detritos, a armadura tratada e a suplementar, se esta for necessária, devem ser pintadas com tinta especial anti-ferruginosa;

- O concreto de reforço deverá apresentar resistência característica superior ao concreto do substrato em no mínimo 5 MPa, porém, não deve ser 20% superior à do concreto existente;

- Garantir a cura mínima de sete dias, por médio de processos convencionais ou com adição

de produtos químicos, se necessário.

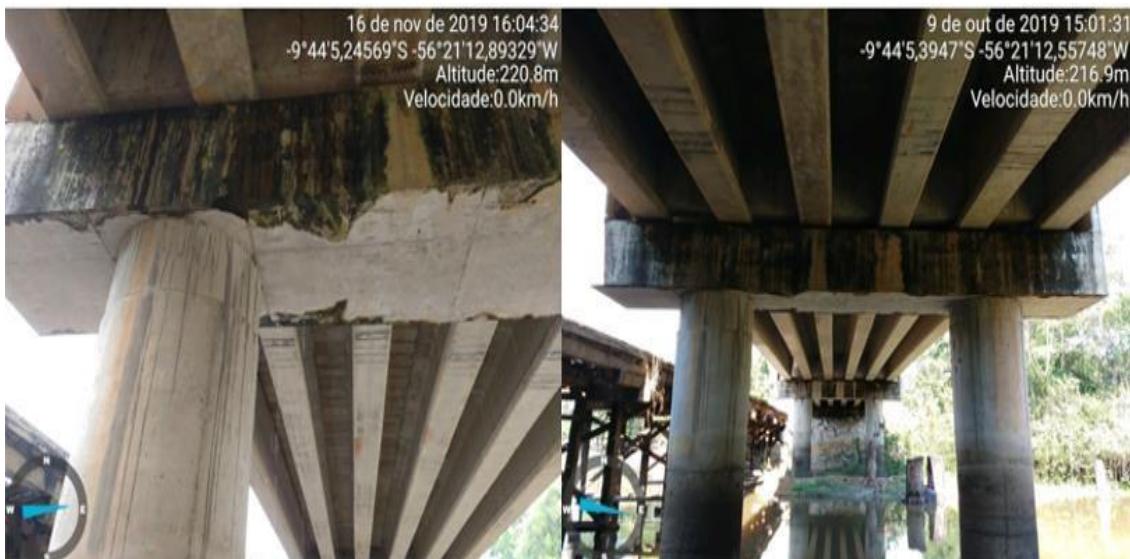
Figura 12 – Situação das travessas

As travessas são apoios intermediários, localizados nos topes dos pilares, com a função de apoiar as vigas, e nessa OAE, ficam bem abaixo das juntas de dilatação da superestrutura. São duas travessas de dimensões similares, apresentando bom estado de conservação, porém, devido as juntas de dilatação estarem sem material de vedação, a água da pista cai diretamente sobre ela, onde o elemento já demonstra escurecimento do concreto e mofo, que pode futuramente trazer problemas, conforme ilustra a Figura 12.

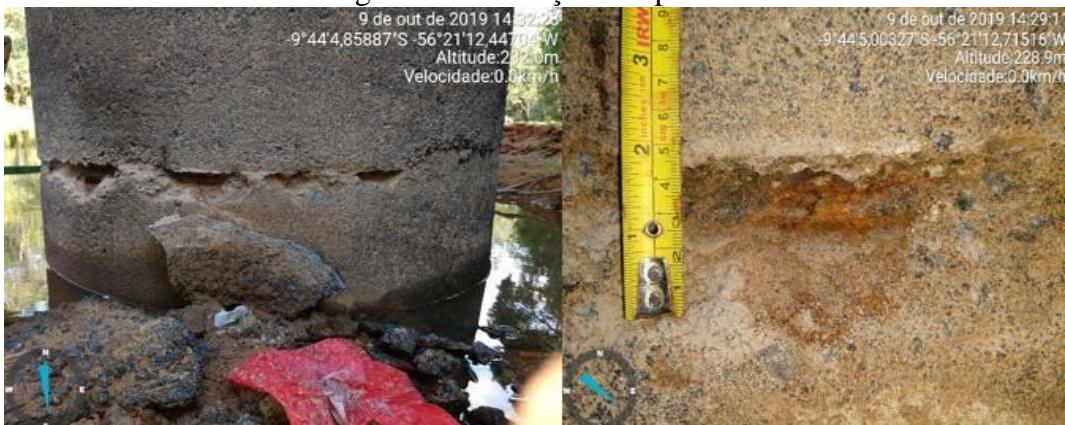
Figura 13 – Situação dos pilares

A OAE é composta por quatro pilares de concreto de diâmetros similares. Nos dois pilares sentido Alta Floresta da ponte, não foi verificada nenhuma patologia, enquanto os dois pilares sentido Paranaíta, apresentam problemas, com armaduras expostas já com sinais de corrosão. O grande problema é que são patologias próximas ao solo na base do pilar, onde devido as chuvas após a primeira visita, com o aumento do nível do rio, já ficaram abaixo da água. As armaduras durante esse período estarão ainda mais vulneráveis podendo agravar a situação para manutenção, conforme pode ser verificado na Figura 13.

Nesse caso, indica-se a manutenção corretiva, com o objetivo de restaurar a integridade estrutural de elementos de concreto, garantir o retiro do material contaminado e evitar que o dano progride. A frequência é sob demanda, e indicam-se os mesmos procedimentos dos pilares, conforme indicados no item 3.2.6.1.

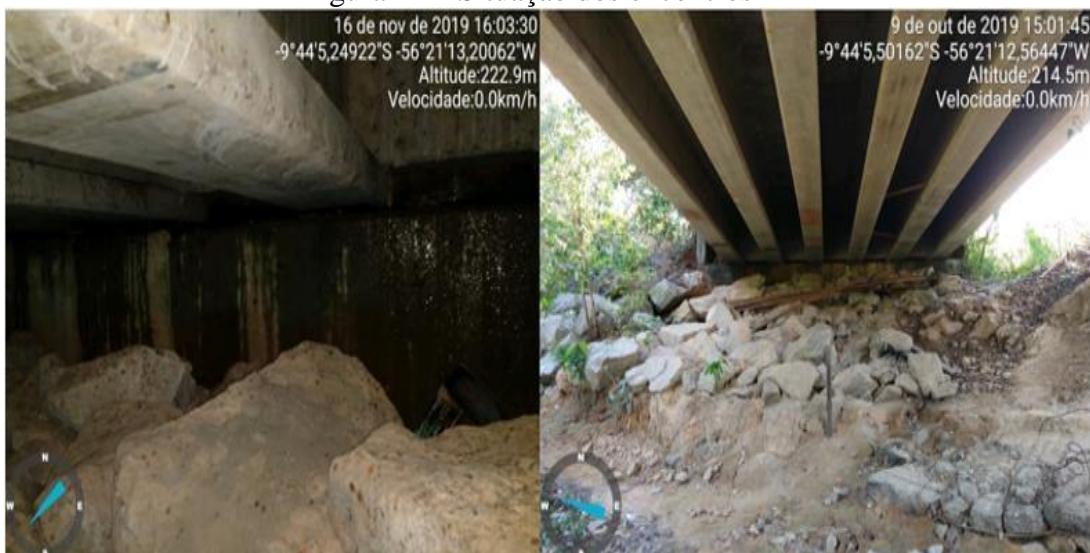
Figura 14 – Situação dos encontros

Os encontros apresentaram uma boa transição entre as superfícies da OAE com a rodovia. Na parte superior na fenda, foi identificada uma pequena deterioração do concreto, onde facilmente pode estar infiltrando a água, causando aparecimento de lodo nos elementos inferiores, conforme Figura 14.
