MANIFESTAÇÕES PATOLÓGICAS DEVIDO AO RECALQUE DIFERENCIAL EM FUNDАÇÕES

PATHOLOGICAL MANIFESTATIONS DUE TO DIFFERENTIAL REPRESION IN FOUNDATIONS

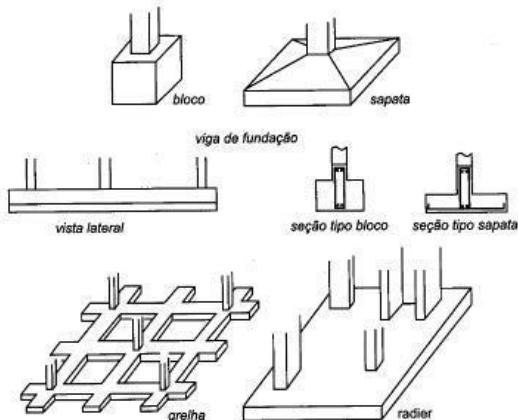
Figura 1 - Exemplos de fundações superficiais

Radier – piso em concreto com armadura de aço que recebe todos os pilares da obra. Na figura 1, temos as fundações citadas;

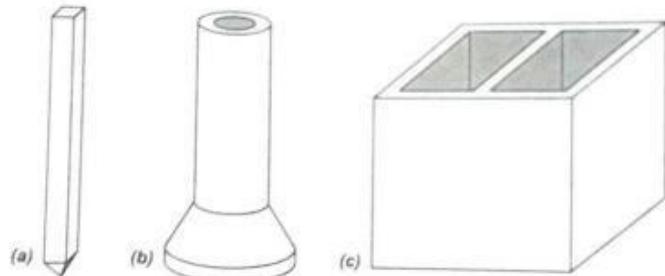
Figura 2 - Exemplos de fundações profundas.

Na Figura 2, temos as fundações citadas.

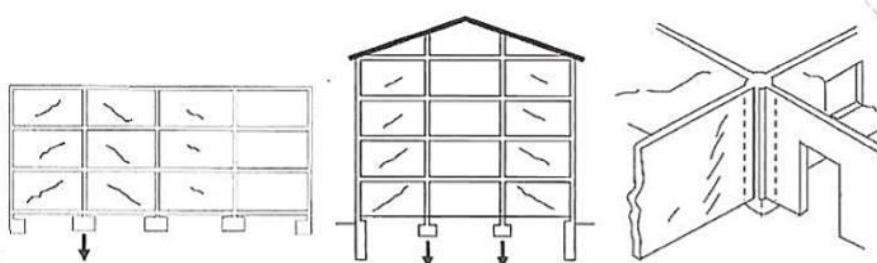
Figura 3 – Configuração das falhas devido ao recalque em pilares intermediários

A manifestação patológica mais comum na ocorrência do movimento das fundações em edificações é o surgimento de fissuras e trincas, geralmente com ângulos de 45 graus, partindo do lado mais rígido do solo para o lado que está sofrendo deformação. Toda vez que a resistência dos componentes da edificação ou conexão entre elementos for superada pelas tensões geradas por movimentação, ocorrem fissuras (MILITITSKY; CONSOLI; SCHNAID, 2008).

Dessa maneira, nas figuras 3 e 4 mostram essa manifestação patológica.

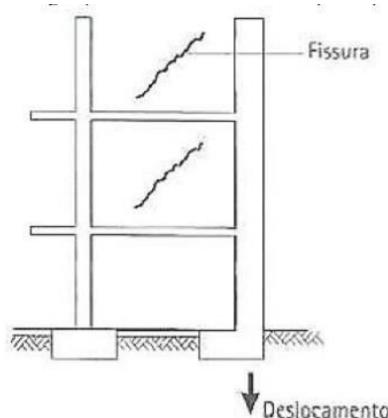
Figura 4 – Configuração das falhas devido ao recalque em pilares de canto

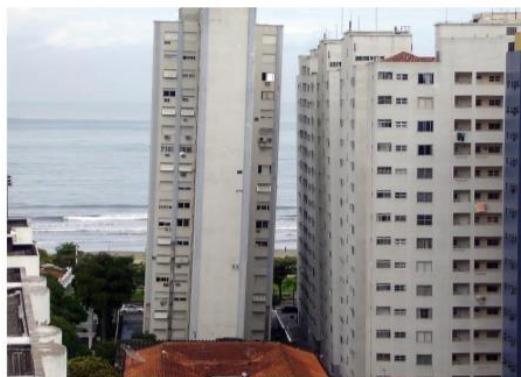
Figura 5 – Prédio inclinado na Orla de Santos, São Paulo, Brasil

Para quem olha a edificação, pode-se notar o desalinhamento do edifício, gerando um desconforto visual e habitacional. Na figura 5 pode observar um caso de desaprumo em Santos, São Paulo, Brasil.

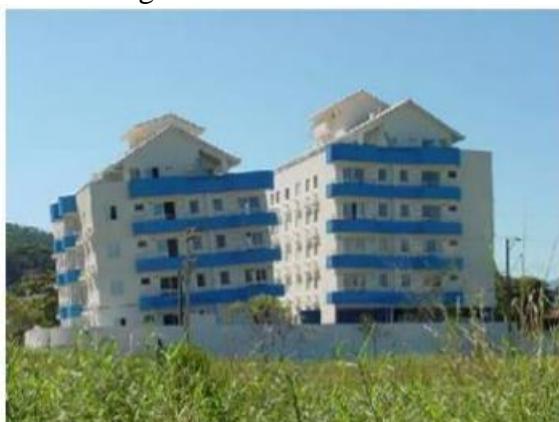
Figura 6 – Edifício deslocado

Segundo Souza (2003), a edificação desabou parcialmente em dois metros até sua acomodação sobre a laje térrea e o solo, desalinando por completo em dois metros e meio.

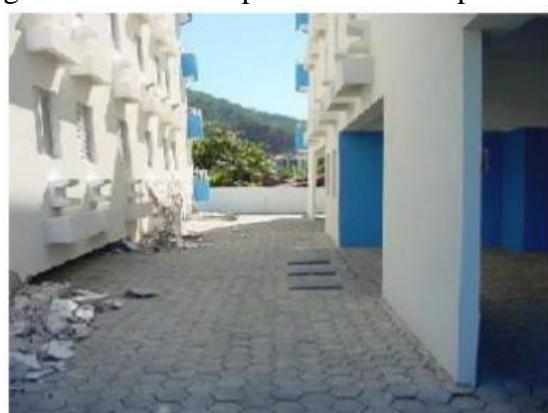
Figura 7 – Edifício apoiado sobre asuperfície

Souza (2003) confirma que apesar da destruição completa do pavimento térreo, os demais pavimentos da estrutura ficaram íntegros, sem grandes fissuras ou avarias graves observadas após o desabamento.

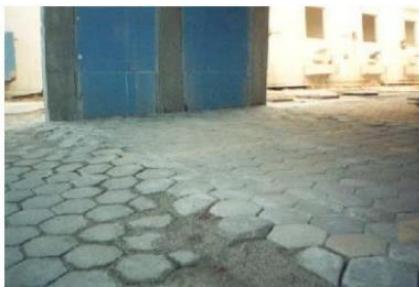
Figura 8 – Recalque do piso

Uma semana antes do acidente, um deslocamento de cerca de 30 cm ocorreu em todo o piso do estacionamento sob o edifício. Segundo Souza (2003), acreditava-se ser apenas uma compactação exagerada do aterro, sendo corrigido com o acréscimo de mais solo até atingir a cota de projeto novamente. Este problema também foi verificado no edifício ao lado, mas de forma menos perceptível, conforme a Figura 8.

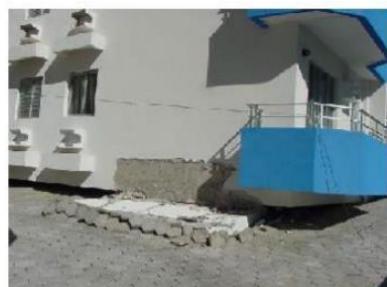
Figura 9 – Pilar-Parede caídos

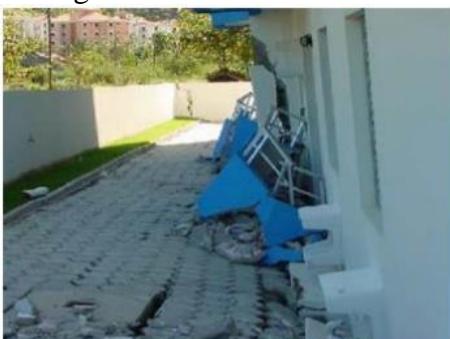
Figura 10 – Solo deformado

Com a compressão do solo houve movimentação e compressão lateral em seu entorno, e percebeu-se um solo de constituição desfavorável à fundação existente.

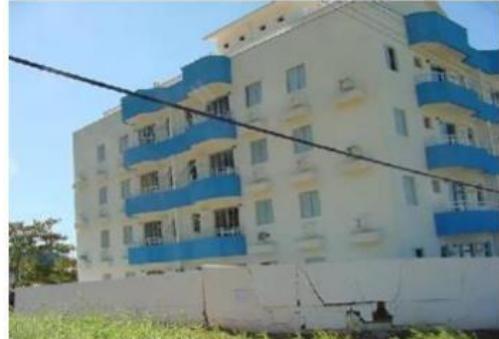
Figura 11 – Muro danificado

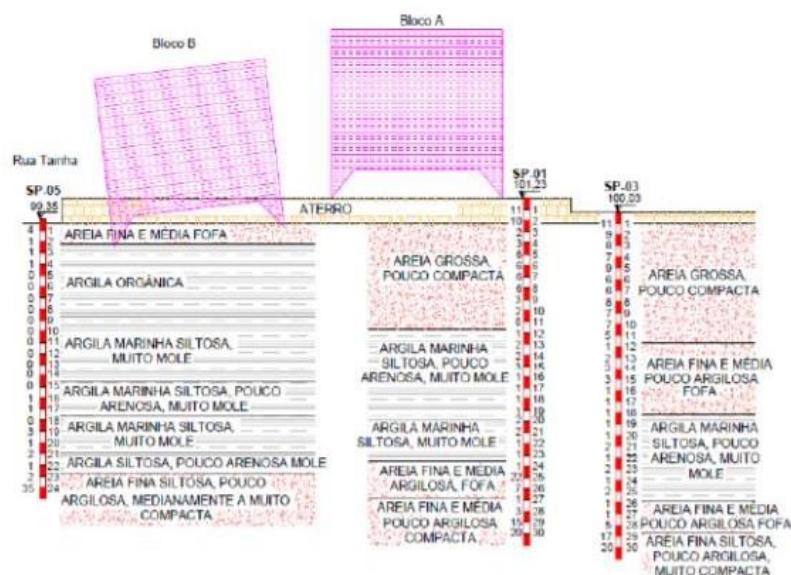
Figura 12 – Perfil geológico do terreno

De acordo com Souza (2003), foram realizadas quatro sondagens por SPT para diagnosticar as causas do desabamento. Três sondagens na frente e uma localizada no fundo do condomínio.

Os resultados indicaram um perfil geológico bastante variado dentro do terreno, composto por uma camada de solo arenoso variando de 10 m na frente do lote a 2 m no fundo. Abaixo dessa cota, foi encontrada uma camada de argila marinha siltosa, muito mole e de cor escura, com características de solo orgânico. Aos 25 m de profundidade o solo caracteriza-se como areia fina siltosa, pouco argilosa, medianamente a muito compacta e impenetrável à percussão.

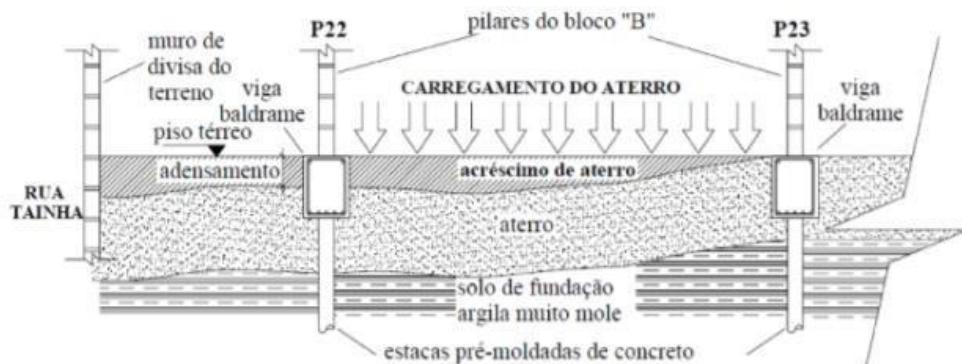
Figura 13 – Perfil do solo

Foi possível constatar após as sondagens executadas, a presença de solos com pouca capacidade de suporte e extrema compressibilidade. A ocorrência do deslocamento de aproximadamente 30 cm no piso, conforme descrito por Souza (2003), causou transtornos na utilização do estacionamento, sendo novamente nivelado com acréscimo de mais aterro. O volume acrescentado contribuiu para o aumento do carregamento, acelerando o processo de adensamento que o solo já havia sofrendo.

A geologia do terreno demonstrou uma camada de argila marinha siltosa, um solo excessivamente mole e com alto índice de plasticidade que, quando submetido a tensões, acaba sofrendo adensamento gerando grandes tensões horizontais. Essas tensões atuam lateralmente nos fustes das estacas, causando o “Efeito Tschebotarioff”.

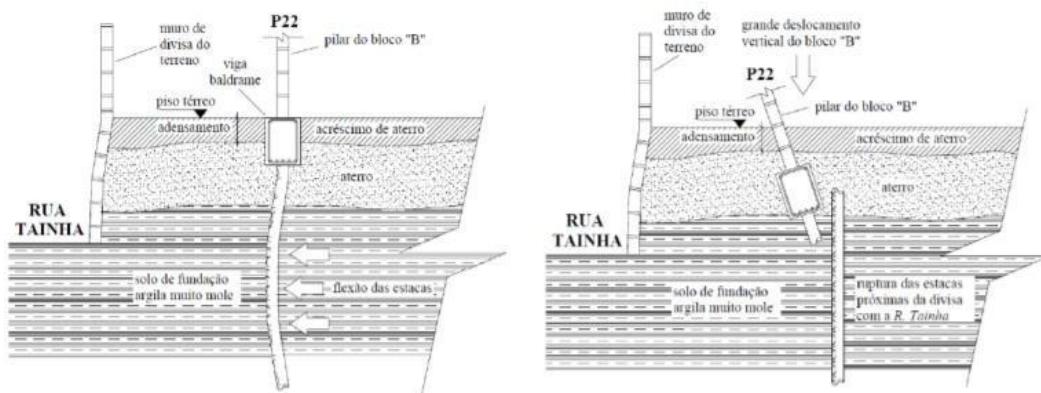
Figura 14 – Estaca carregada no fuste

Apesar dessas estacas pré-moldadas serem armadas, não foram dimensionadas para suportar os esforços laterais provenientes do carregamento sobre a camada de argila. Dessa forma, houve um rompimento das estacas próximas ao fundo do terreno, onde houve a incidência de maior adensamento.

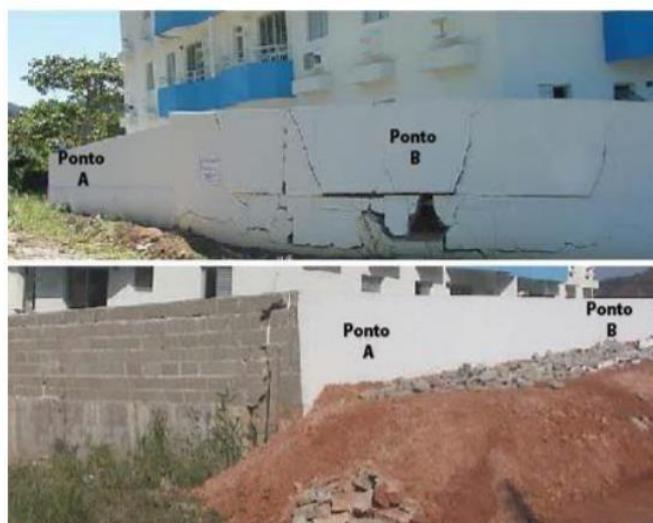
Figura 15 – Acréscimo de solo junto à divisa do terreno

Segundo Souza (2003), para estabilizar a estrutura e o movimento lateral do solo, houve a necessidade de compactar novamente o solo entorno da edificação, equilibrando a diferença de pressão.

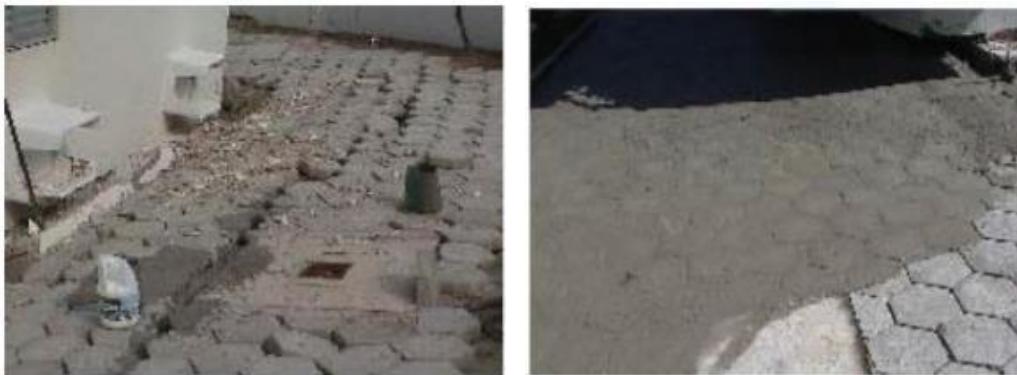
Figura 16 – Impermeabilização do piso com argamassa aditivada

Foi necessário impedir a infiltração devido à água da chuva com o objetivo de reduzir o deslocamento do solo. Com argamassa especial própria para esses problemas foi realizada a impermeabilização. Foram dispostas algumas lonas para o desvio do curso da água para fora do local.

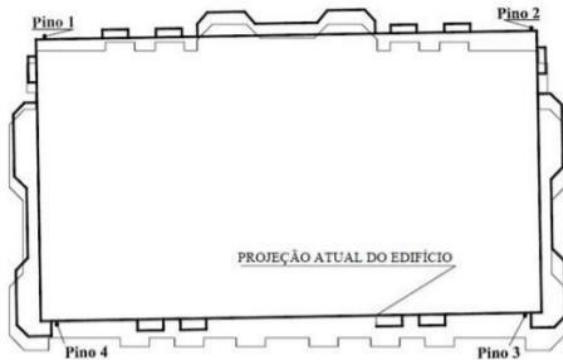
Figura 17 – Localização dos pinos

Com o objetivo de avaliar as condições atuais da obra, durante dez dias e duas vezes por dia foi analisada a movimentação estrutural com equipamento óptico de precisão (teodolito). Nos dias seguintes foram utilizadas mangueiras transparentes com água, dispostas nas quatro extremidades do prédio. Observando o nível da água dentro da mangueira e comparando com a posição na extremidade do edifício foi possível obter os valores do recalque com precisão de 0,5 cm (SOUZA, 2003).

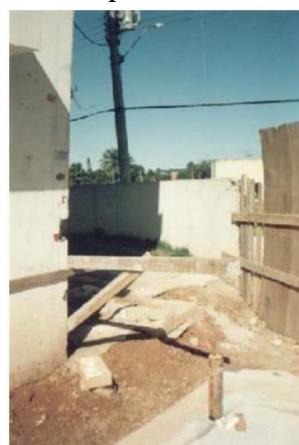
Figura 19 – Pêndulo para medida de inclinação

Para averiguar a inclinação da estrutura foram utilizados dois pêndulos, fixados no parapeito do último pavimento. De acordo com a Figura 19, foi possível constatar uma inclinação de aproximadamente 2,5 metros em um dos pêndulos (SOUZA, 2003).

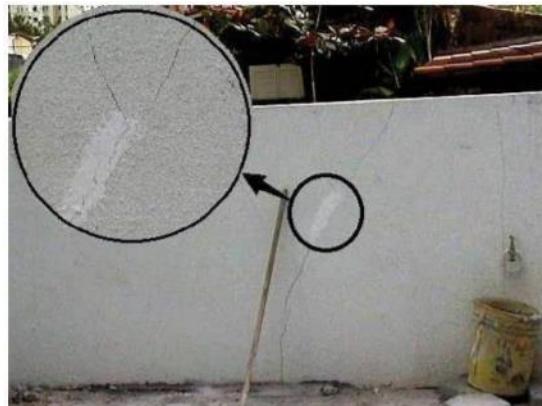
Figura 20 – Massa corrida sobre fissura no muro de divisa do terreno

Verificando a formação e a progressão das fissuras foi possível observar as movimentações do edifício. De acordo com Souza (2003), para realizar esse controle, aplicou-se uma fina camada de massa corrida sobre parte da fissura, onde uma pequena abertura faria com que a massa corrida se rompesse, indicando que a fissura estaria ativa (Figura 20).

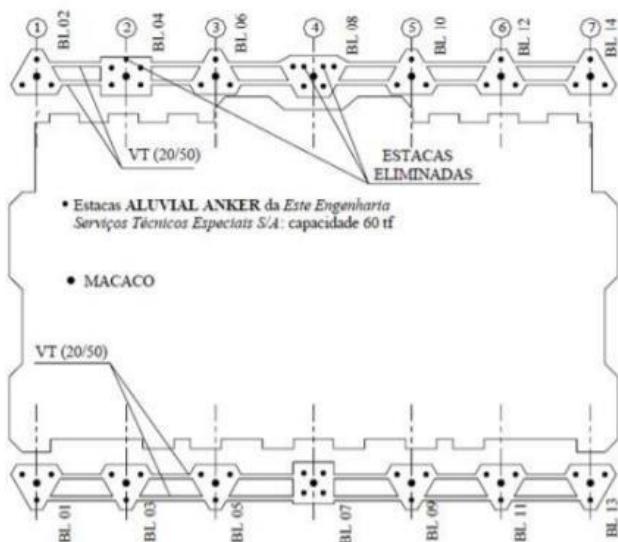
Figura 21 – Fundações provisórias

As fundações provisórias foram executadas utilizando estacas raiz, evitando o uso de água na

escavação e, consequentemente, evitando a movimentação do solo. Durante o processo de perfuração das estacas foi constatado que aos 25 metros de profundidade o solo se encontrava impenetrável, apesar das sondagens realizadas previamente indicarem aprofundade de 35 metros para a camada impenetrável.

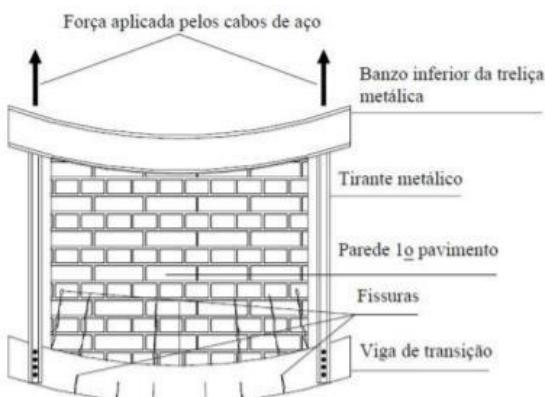
Figura 22 – Flexão das paredes semprotensão

Com o objetivo de fortalecer a estrutura a ser erguida e evitar o surgimento de fissuras devido à flexão, foram instaladas protensões nas paredes do primeiro pavimento, onde a ação das forças seria maior.

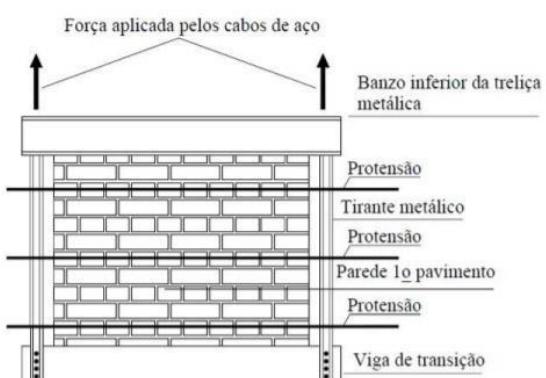
Figura 23 – Sistema de protensão nas paredes

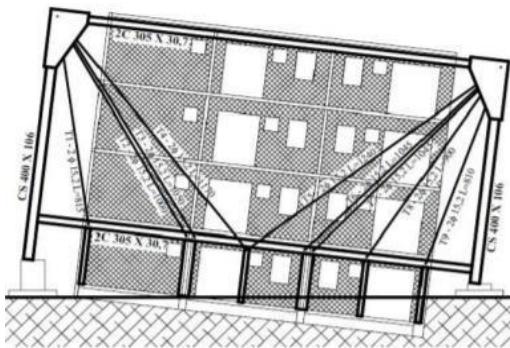
Figura 24 –Treliça Auxiliar

Para auxiliar na elevação do edifício foram previstas sete treliças compostas por vigas metálicas e cabos de aço de alta resistência. As treliças seriam apoiadas nas suas extremidades por 14 macacos hidráulicos com capacidade para 200 tf cada, responsáveis pela elevação gradual da estrutura até a cota original. De acordo com Souza (2003), seriam necessários dois meses para realizar a tarefa de içar toda a estrutura.

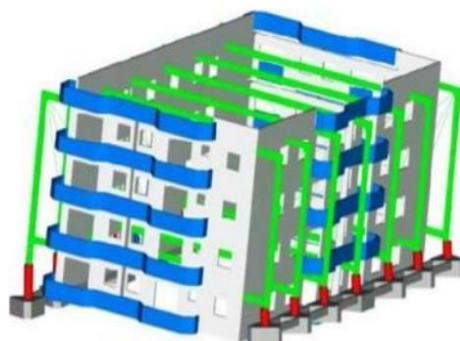
Figura 25 –Posicionamento da estrutura provisória

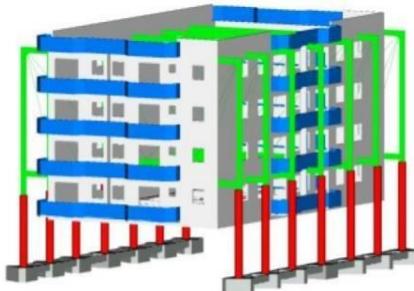
Figura 26 – Edifício erguido à sua cota inicial

Com o procedimento de recuperação descrito, não seria possível posicionar a estrutura em sua locação inicial. Portanto, após ter sido levantada, a estrutura permaneceria na projeção horizontal da posição em que se encontra.

Após o posicionamento do edifício em sua cota inicial, seriam construídas novas fundações, vigas e pilares do pavimento térreo.
