IMPORTÂNCIA DA APLICAÇÃO DAS NORMAS DE SEGURANÇA DO TRABALHO EM OBRAS DA CONSTRUÇÃO CIVIL

Estudo realizado na aplicação das normas de segurança do trabalho para verificar a correta aplicação em obras de construção civil. Neste estudo, são observados detalhes técnicos importantes como canteiro de obras, a falta de segurança no trabalho em altura (EPC) e falta de uso do Equipamento de Proteção Individual (EPI). O que dificulta a aplicação das normas são a negligência na administração de uma obra quando não é adotado os procedimentos na gestão de obras onde é especificado desde o projeto inicial com a implantação do projeto do canteiro de obras adequado para cada fase da obra. A segurança do trabalho deve promover qualidade de vida aos trabalhadores de obras e prevenir acidentes nas obras de construção civil. A método estudado é baseado em visita a uma obra em andamento com análise de situações de risco. No decorrer da visita com olhar crítico e destacado falhas na aplicação das normas NR 18 e NR 35, são observados que não ocorrem uso de EPI's como capacete, luvas e a utilização de cinto de segurança para trabalho em altura com andaimes. Esta obra mostra fatos que são uma pequena amo

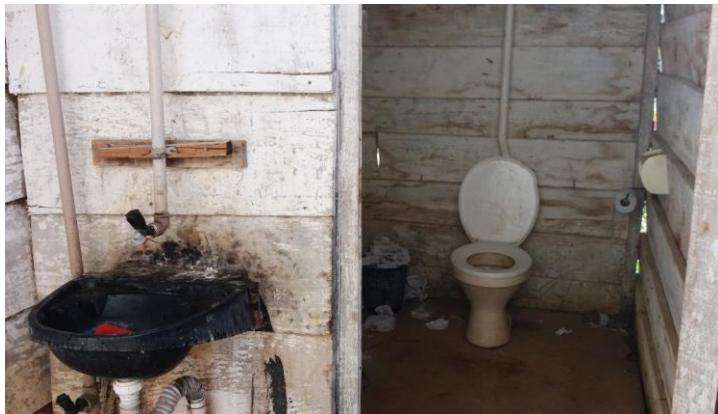
Figura 2 – Banheiro do canteiro de obras em más condições de higiene

O canteiro de obras visitado neste local encontra-se com abrigo de ferragens desativado, abrigo para guardar cimento carpintaria, refeitório banheiro em más condições de higiene para a boa saúde física e mental do trabalhador (Figura 2). Os operários trazem o almoço de casa e fazem a refeição na obra e improvisam descanso dentro da obra, apesar de não haver local apropriado. As boas condições de trabalho refletem no melhor desempenho do trabalhador. A NR 18 estabelece requisitos mínimos para área de vivência:

- 18.5.1 As áreas de vivência devem ser projetadas de forma a oferecer, aos trabalhadores, condições mínimas de segurança, de conforto e de privacidade e devem ser mantidas em perfeito estado de conservação, higiene e limpeza, contemplando as seguintes instalações:
a) instalação sanitária;
b) vestiário;
c) local para refeição;
d) alojamento, quando houver trabalhador alojado.

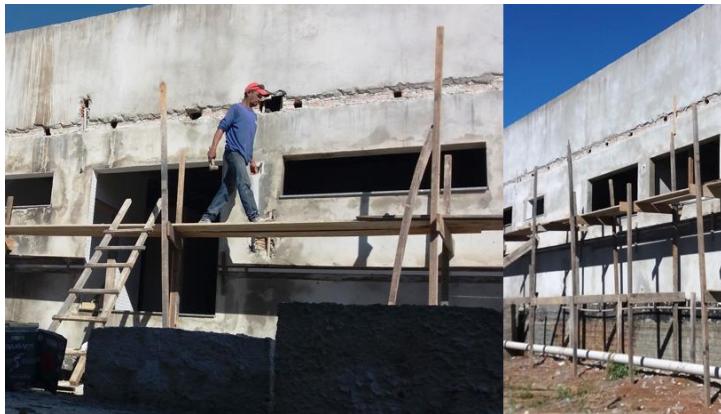
Figura 3 – Operário trabalhando em altura sem o uso de EPI e andaime sem guarda-corpo.

No decorrer da visita foi observado que não ocorre uso de EPI's como capacete, luvas e a utilização de cinto de segurança para trabalho em altura com andaimes. De acordo com a NR 18 que trata das Condições e Meio Ambiente de Trabalho na Indústria da Construção no Item 18.9 regulamenta sobre as medidas de proteção contra quedas de altura:

A ausência dos requisitos básicos de higiene e conforto, que a princípio pode parecer sem importância aos olhos de um leigo, podem provocar problemas de saúde e mal-estar do trabalhador. A falta de requisitos básicos de segurança como o uso de EPI e andaime sem guarda-corpo (Figura 3) provoca riscos de acidentes que podem levar o trabalhador a lesões graves que interrompam o processo produtivo do colaborador e provocam prejuízos financeiros à empresa contratante com a ausência do trabalho daquele profissional.

18.9.1 É obrigatória a instalação de proteção coletiva onde houver risco de queda de trabalhadores ou de projeção e materiais objetos no entorno da obra, projetada por profissional legalmente habilitado.

18.9.4 É obrigatória, na periferia da edificação, a instalação de proteção contra queda de trabalhadores e projeção de materiais a partir do início dos serviços necessários à concretagem da primeira laje.

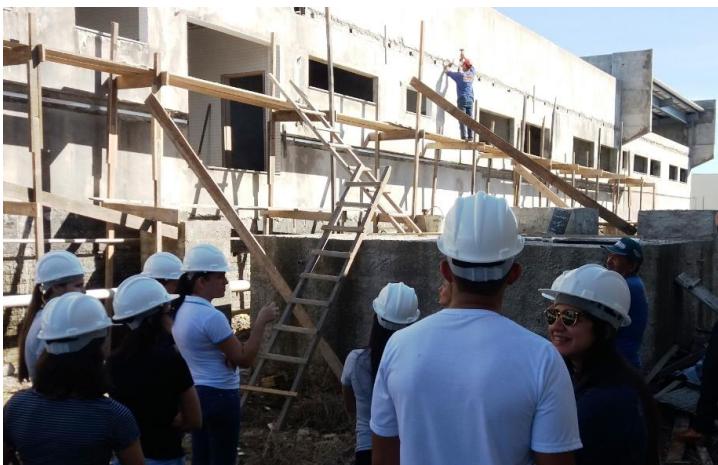
Figura 4 – Escada que dá acesso ao andaime que não fixada.

Também foi observado buracos de esgoto sem placa de sinalização; entulhos ao redor da obra como restos de madeiras, algumas com pregos expostos. Apesar de a obra estar em fase de limpeza e acabamento e a informação de que o local onde estão os entulhos será aterrado. Além destas, outras irregularidades importantes são encontradas, sendo uma na escada que dá acesso ao andaime que não está fixada (Figura 4), e a ausência de rampas em desníveis acima de 40 cm. No item 18.12 da NR 18 que regulamenta escadas, rampas e passarelas descrevem:

18.12.14 O acesso ao andaime simplesmente apoiado, cujo piso de trabalho esteja situado a mais de 1 m (um metro) de altura, deve ser feito por meio de escadas, observando-se ao menos uma das seguintes alternativas:

- a) utilizar escada de mão, incorporada ou acoplada aos painéis, com largura mínima de 0,4 m (quarenta centímetros) e distância uniforme entre os degraus compreendida entre 0,25 m (vinte e cinco centímetros) e 0,3 m (trinta centímetros);
- b) utilizar escada para uso coletivo, incorporada interna ou externamente ao andaime, com largura mínima de 0,6 m (sessenta centímetros), corrimão e degraus antiderrapantes.

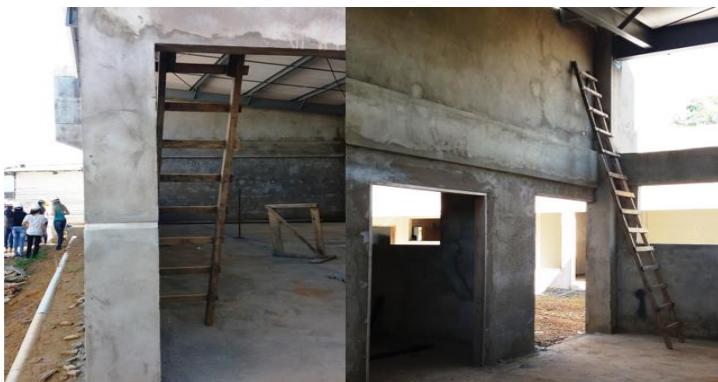
Figura 5 – Escada de mão posicionada próximo à porta.

Ainda sobre o uso de escada, foi observada outra irregularidade no posicionamento da escada de mão próximo à porta de entrada e saída de um dos ambientes da construção (Figura 5).

- a) nas proximidades de portas ou áreas de circulação, de aberturas e vãos e em locais onde haja risco de queda de objetos ou materiais, exceto quando adotadas medidas de prevenção;

18.8.6.9 No caso do uso de escadas portáteis nas proximidades de portas ou áreas de circulação, a área no entorno dos serviços deve ser isolada e sinalizada.
